# Pålströmmen och Långforsen i Testeboån

Förstudie inför biotoprestaurering

**FISKEVÅRDSTJÄNST**  
PETER HALLGREN AB

Rapport 2017: 8

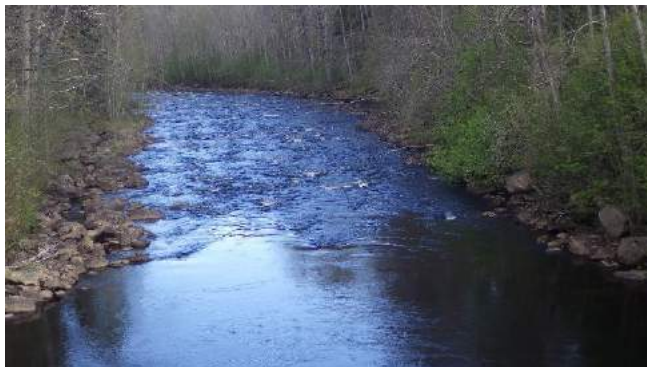
Pålforsen vilken inleds strax nedströms en vägbro och avslutas i en större hölja ovan Långforsen är 290 m lång. Bredden på Testeboån som här rinner relativt rak är 13 - 30 m med den smalaste delen i början, samt den bredaste delen i slutet av strömmen. Vad gäller strömförhållanden så är vattenhastigheten strömmande, på gränsen till forsande i ett flöde som är påfallande monotont. Hela sträckan kantas av lövträdsdominerad skog i en mark som åtminstone längs det södra landet kan sluttas ganska brant.

*Pålforsens övre del i vy från vägbro.*

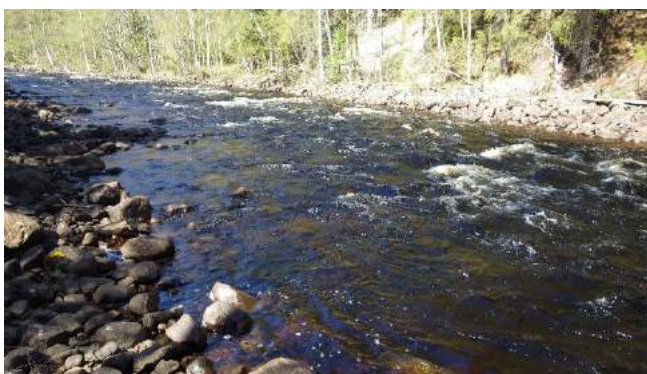
Långforsen som är 620 m lång inleds efter ovan nämnda hölja och avslutas i ett annat lugnt parti av Testeboån. Denna svagt ringlande sträcka går genom en lägre skogsbeklädd ravin med delvis branta nipor mot det norra landet. Bredden på ån varierar från att vara endast runt 12 m i den översta kraftigt forsande sekvensen för att allra längst ned där strömhastigheten lugnar sig breda ut sig till uppemot 35 m. Mellan dessa områden är Långforsen liksom föregående ström mestadels starkt strömmande till svagt forsande även om lägre strömhastigheter förekommer.

*Karaktärsbild av Långforsen i dess mellersta del.*

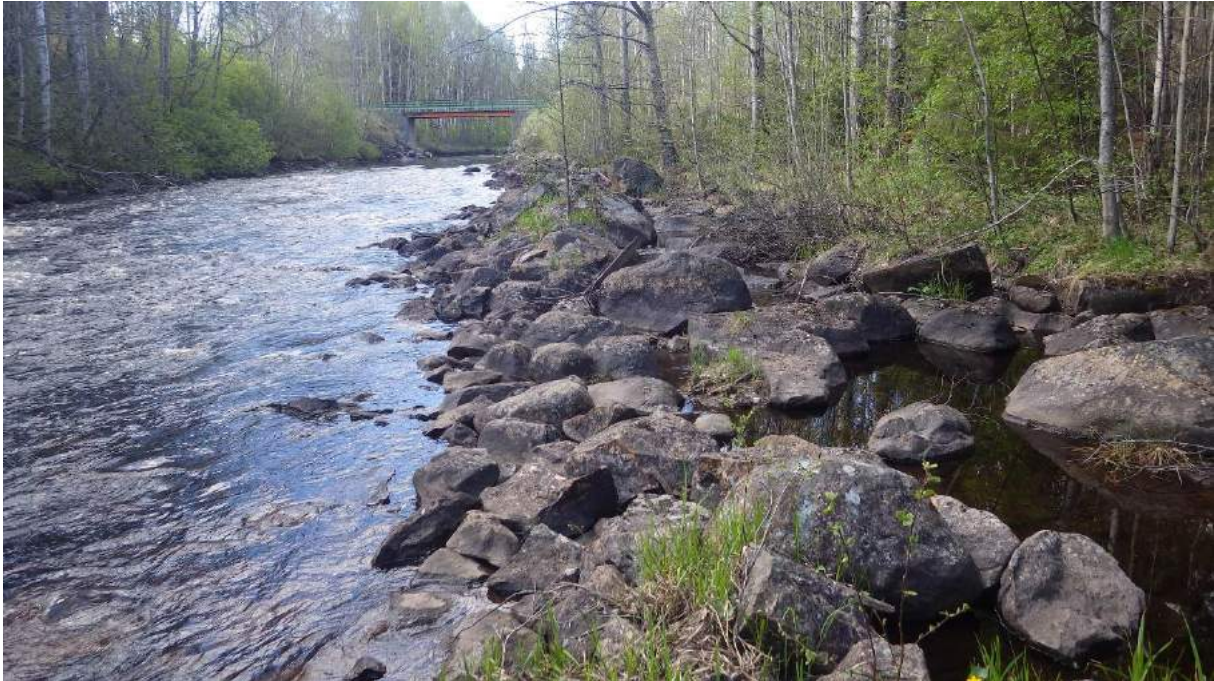
*Exempel på upplagt material i vattendragets strandzon: Pålströmmen, N6758564-E579150*

Öppna upp och strömsätt isolerade, mer eller mindre torrlagda strandmiljöer genom att lägga ut rensmaterial i huvudflödet. Detta är ett viktigt led i att låta vattendraget återta sin naturliga bredd och form, samt i att utöka dess produktiva ytor.

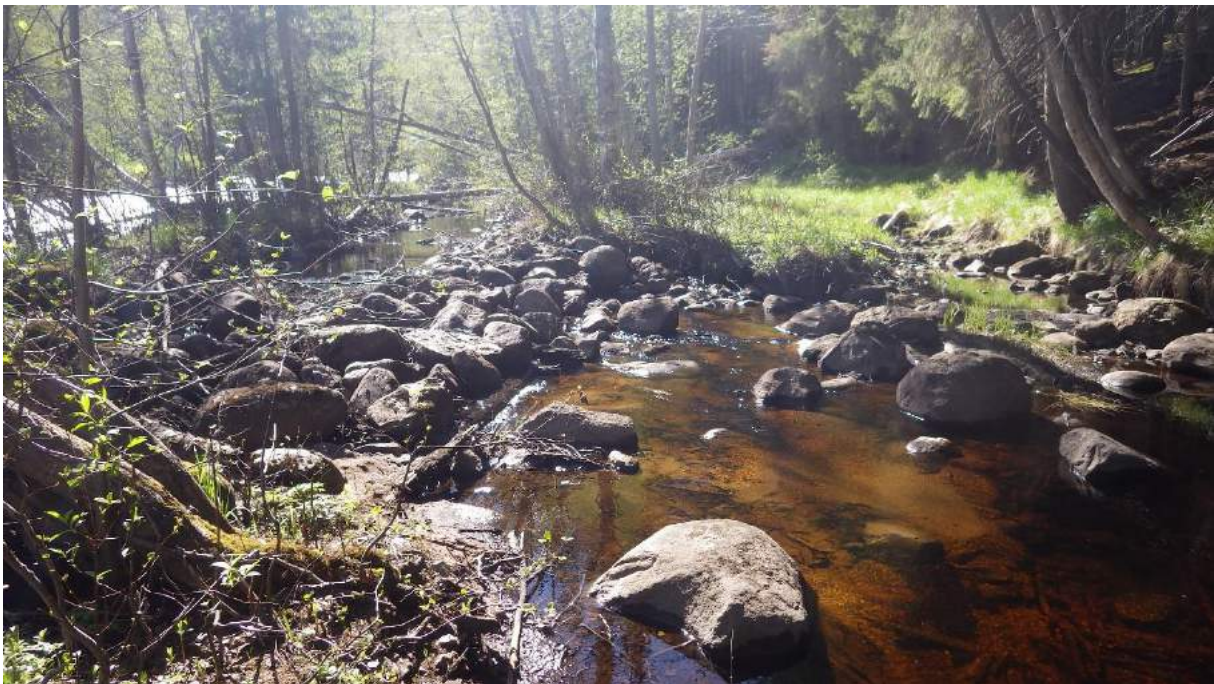
*Exempel på rensvallar en bit ut i ån: Långforsen, N6758229-E579516*

Dessa konstruktioner bör rivas ut i samma syfte som ovan. Högre vegetation som bildats tas bort innan åtgärd, alternativt bevaras i små öar där det passar. Ambitionen bör vara att hela området strömsätts och att bottnar behålls grunda för att gynna uppväxande laxfisk.

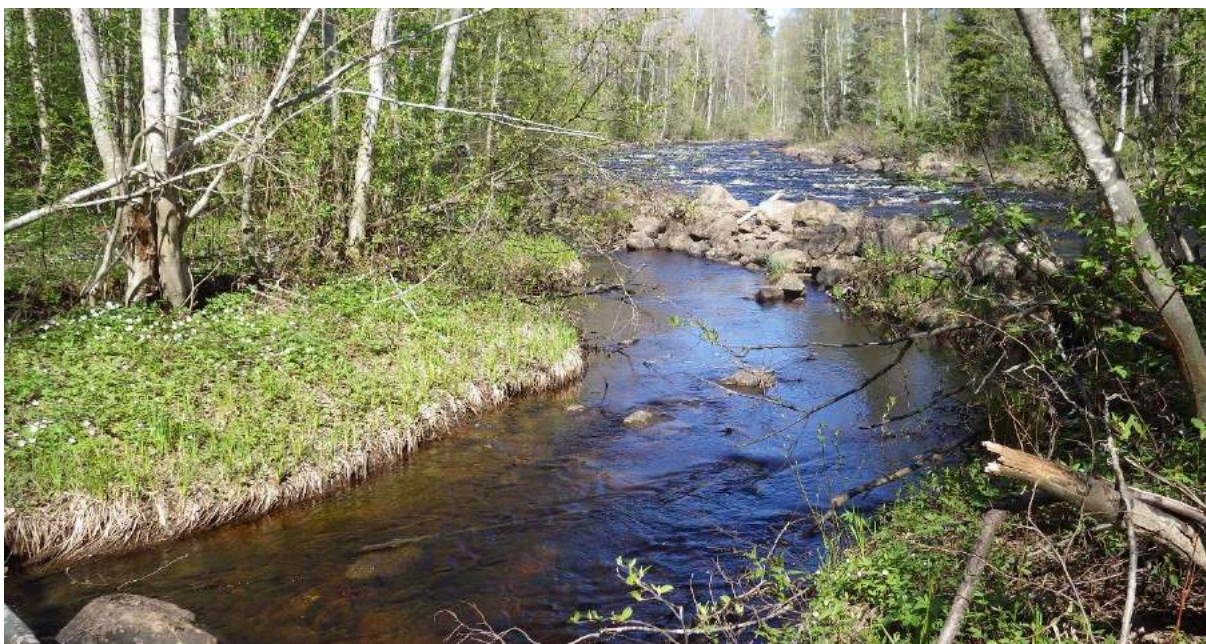
*Exempel på rensvall som avsnör en naturlig sidofåra: Pålströmmen N6758407- E579256*

Rensvallar som delvis eller helt hindrar vatten som leder in i naturliga sidofårar ska rivas ut samtidigt som materialet återförs till strömmen. Det är dock viktigt att hålla koll på tröskelnivån i inloppen av sidogrenarna så att inte alltför mycket vatten går in vid låga flöden då det allra mesta ska gå i huvudfåran.

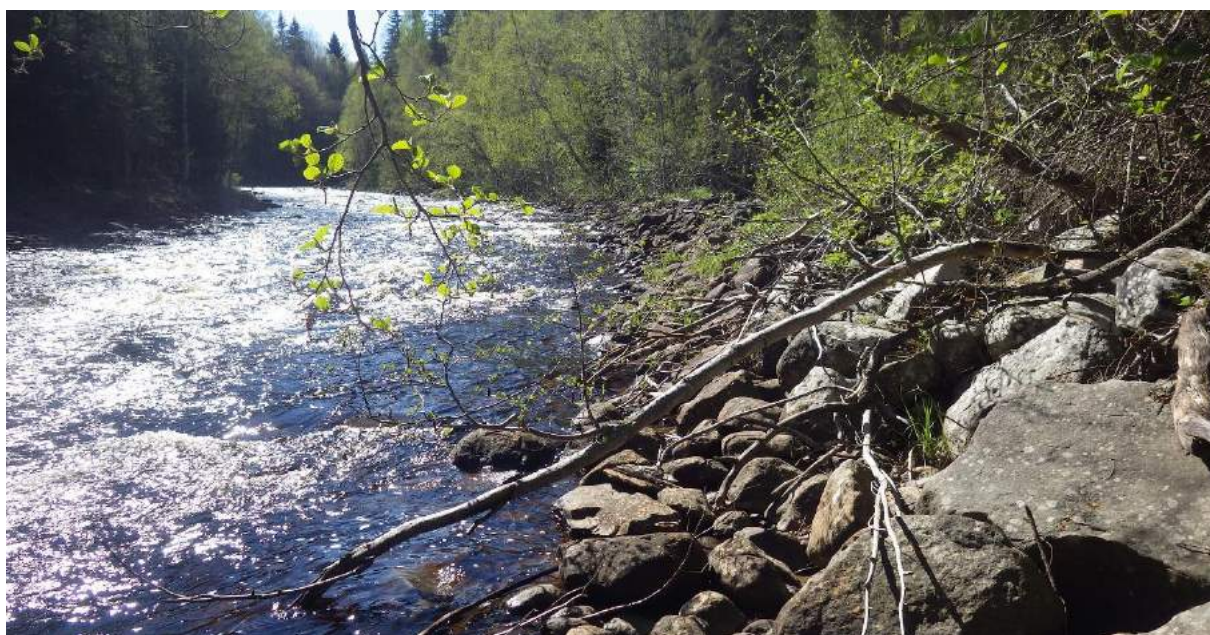
*Exempel på massiv rensvall byggd på höjden: Långforsen N6758242-E579602*

När det gäller rensvallar av denna typ handlar det om enorma mängder av sten och block som ska i vattnet och det är därmed viktigt att man har en tydlig tanke bakom biotopvården så att ån inte riskerar att helt fyllas igen av stenmassor. Detta innebär t.ex. att materialet kan behöva komprimeras i vissa ytor medans det läggs glesare i andra. Ett sätt att ”bli av med” material är att anlägga naturligt utformade och oregelbundna terrasser i ån. Vad gäller just strömmen i bilden ovan så kommer den i bredd och produktionsyta att öka med upp emot 50 % efter åtgärd.

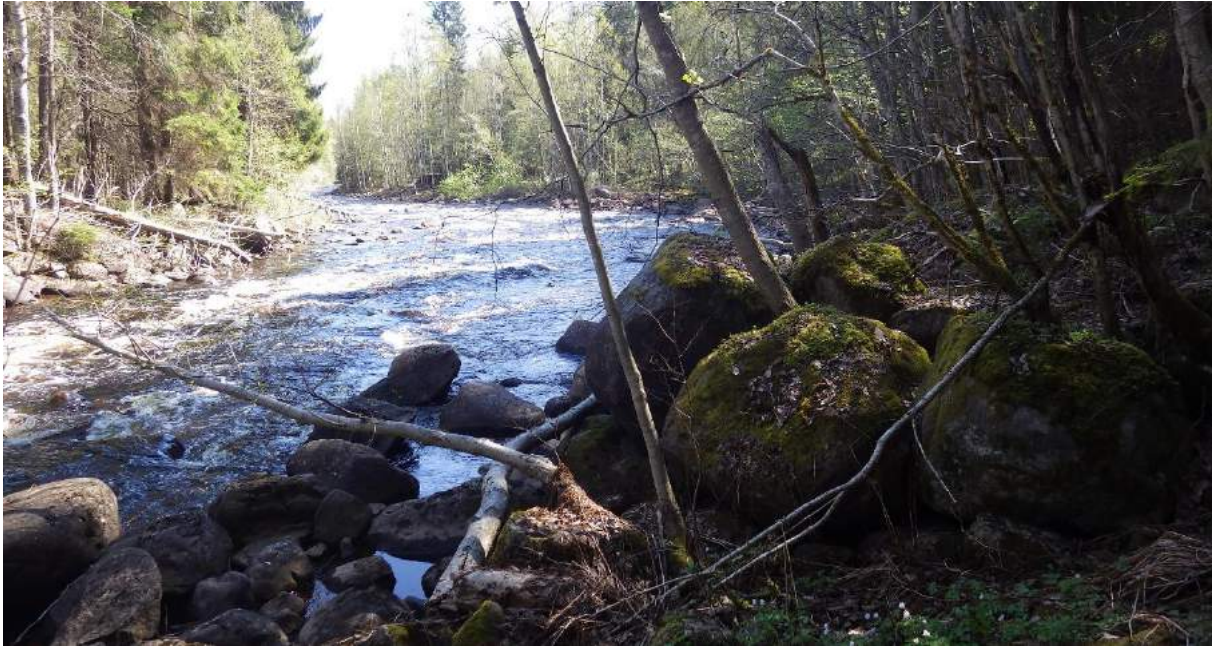
*Exempel på grova upplagda block: Långforsen N6758245-E579347*

De förhållandevis få riktigt stora blocken som finns upplagda längs strömmarna är bl.a. viktiga för att ge dessa variation samt för att tillskapa ståndplatser för större fisk. Dessa block ska grävas ned i botten ute i strömmen på ett strategiskt sätt som ska se så naturligt ut som möjligt. Se därmed till att inte alla hamnar i mittfåran och att blocken sticker upp olika mycket över vattenytan. Oftast läggs klumparna som enstenar, men i mån av tillgång bör de även läggas i grupp ibland.

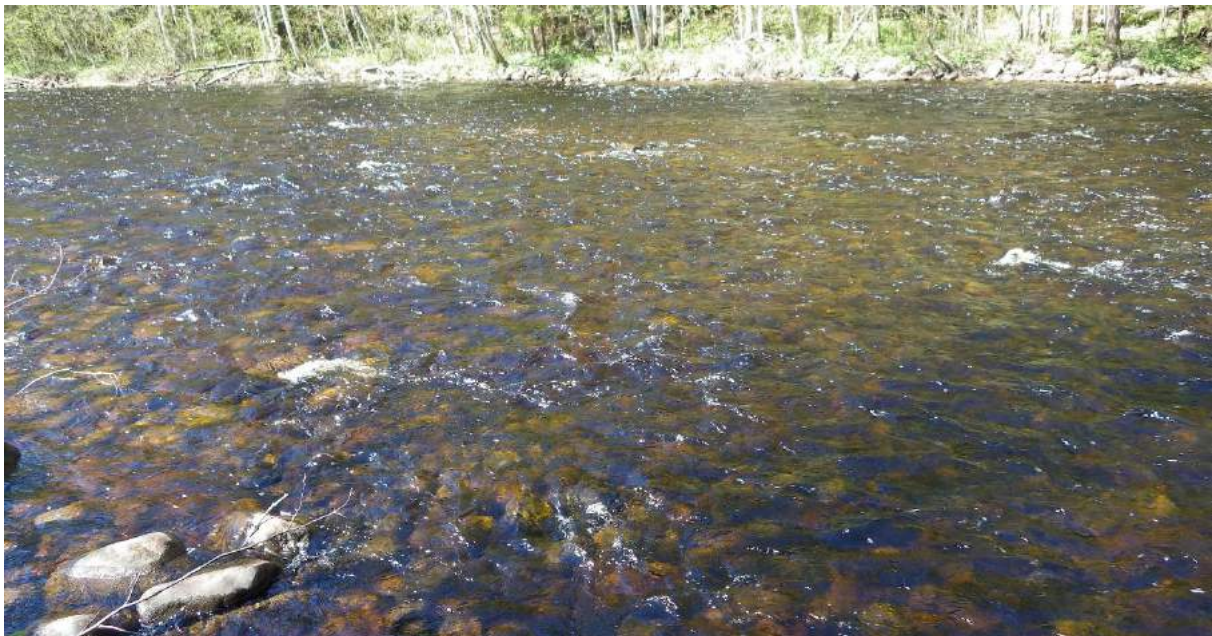
*Exempel på grund, utslätad och strukturlös åbotten: Långforsen N6758309-E579790*

Denna typ av vattenbiotop kan bli mycket viktiga reproduktionsområden och bör vårdas med omsorg. Något som i första hand innebär grävning och bottenluckring för att skapa variation, utan att fördjupa alltför mycket. Här ska det förhoppningsvis under stenpälsten framkomma grus som kan nyttjas för öring- och harrlek. Om det så som i bilden ovan saknas död ved så blir det även en viktig uppgift att komplettera åtgärden med utläggning av strukturbildande stockar eller träd.

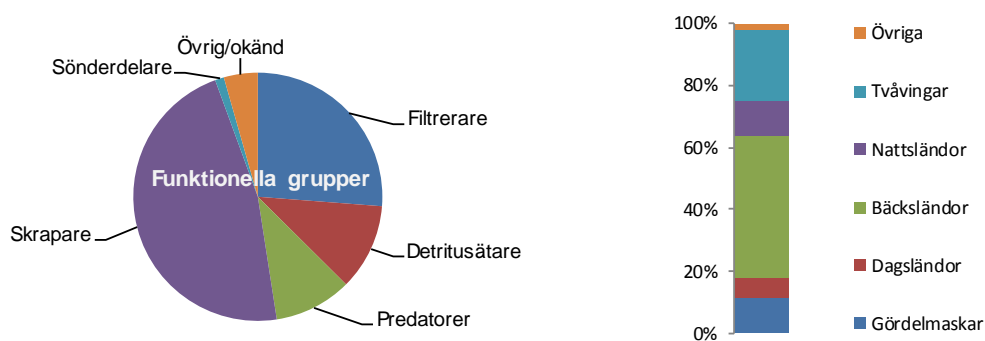
Figur 1. Figurerna visar bottenfaunasammansättning i Testeboån 2017. Till vänster visas fördelningen på olika funktionella grupper och till höger fördelningen på olika djurgrupper.

Undersökningen visade att bottenfaunan vid Långforsen var måttligt art- och individrik och att det förekom ett flertal näringsämneskänsliga och försurningskänsliga arter. Vidare var såväl olika sländgrupper som olika funktionella grupper som skrapare, filtrerare, detritusätare väl representerade (Figur 1).

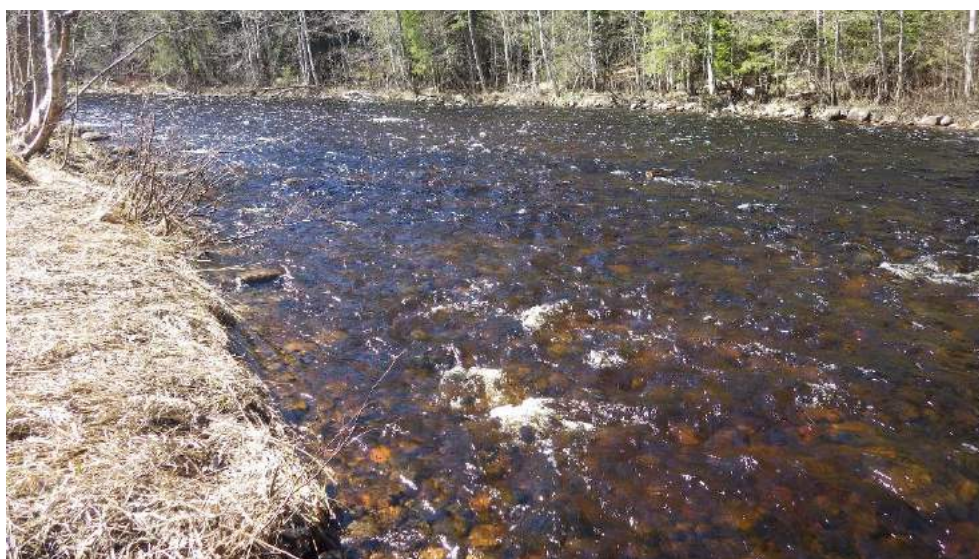
Den undersökta sträckan av Testeboån vid Långforsen var i huvudsak vegetationslös med ett strömmande vatten och en botten dominerad av sten med inslag av grus.

Protagningslokalen vid Långforsen i Testeboån 5 maj 2017. Foto Peter Hallgren.
